Inventaire des zones humides, des plans d'eau et du réseau hydrographique
CDA de la Rochelle (CDA LR)

Réunion de terrain avec le groupe d'acteurs locaux et les exploitants -

12 février 2015 à **CROIX-CHAPEAU**

dans le cadre de l'élaboration du Plan Local d'Urbanisme Intercommunal

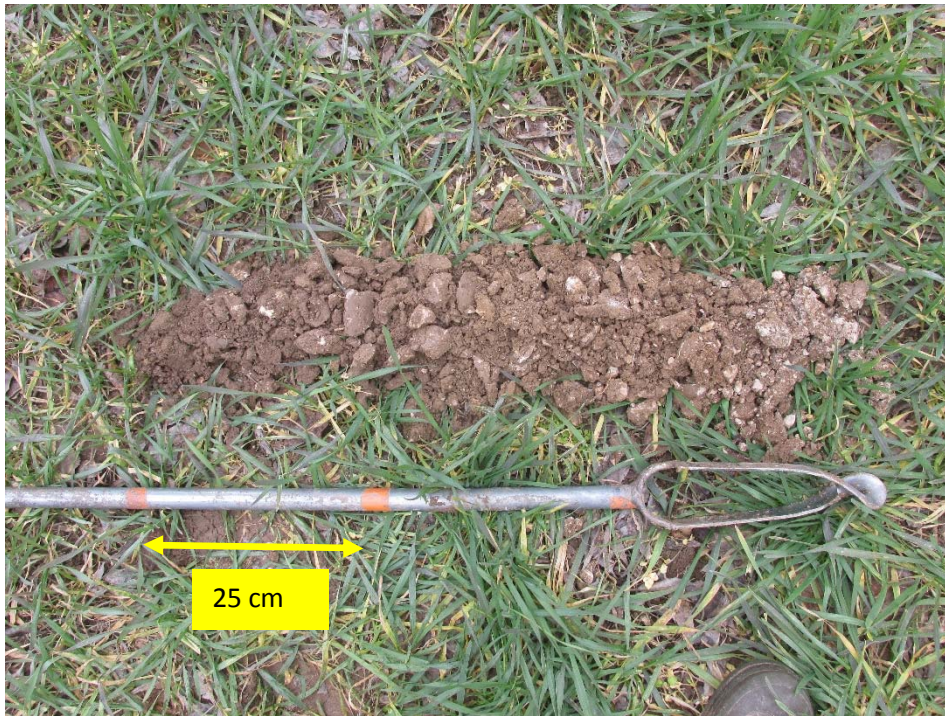
Stéphane GILBERT réalise le sondage pédologique n°1 à l'aide de la tarière. Le carottage est interrompu à 70 cm du fait d'un refus de tarière. Le sondage met en évidence un sol argilo-calcaire de groie. En dehors des 10 premiers cms de sol un peu plus organiques plus brun, le profil réalisé est homogène. Aucun éclaircissement particulier n'est observé en profondeur. Seule la teneur en débris calcaire varie selon la profondeur du fait de la présence de la banche calcaire.

Figure 2 : Carottage réalisé dans la première parcelle révélant la présence d'un sol de groie non hydromorphe

Clémence OLLIVIER conclut en la présence d'un sol non hydromorphe non caractéristique de zone humide.

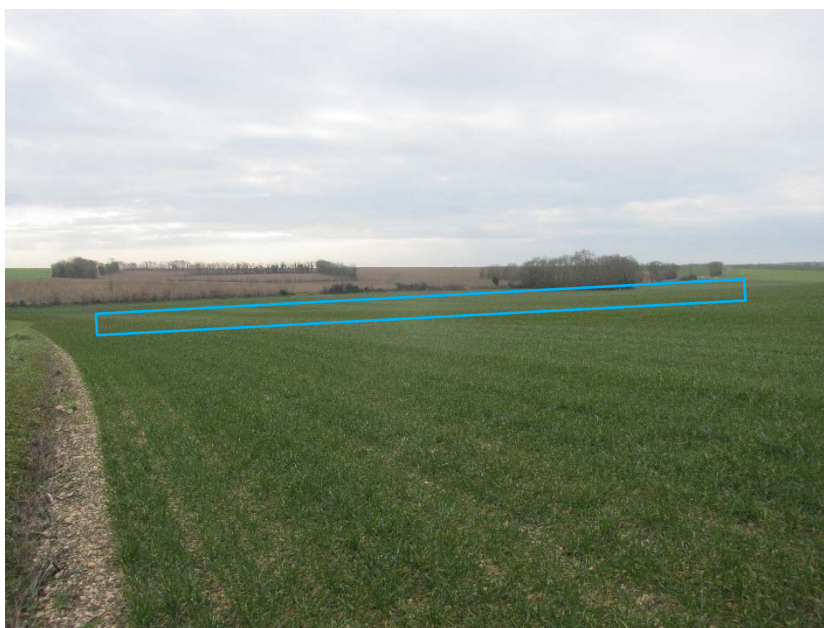
Le groupe se rend ensuite sur la zone inondable signalée au sud du Fief de Bonneveau. Les parcelles agricoles expertisées sont toutes plantées en blé. Le relief de la zone y est assez marqué comme l'illustre la photographie suivante :

Figure 3 : Positionnement de la zone inondable

Le caractère inondable est également confirmé par le caractère clairsemé de la couverture végétale en bas de parcelle. Là encore, la végétation ne peut être prise en considération car aucune végétation spontanée ne s'exprime. Le travail de l'expert sera donc basé sur la réalisation de plusieurs carottages de sol. Une série de 4 sondages est réalisée le long de la zone inondable.

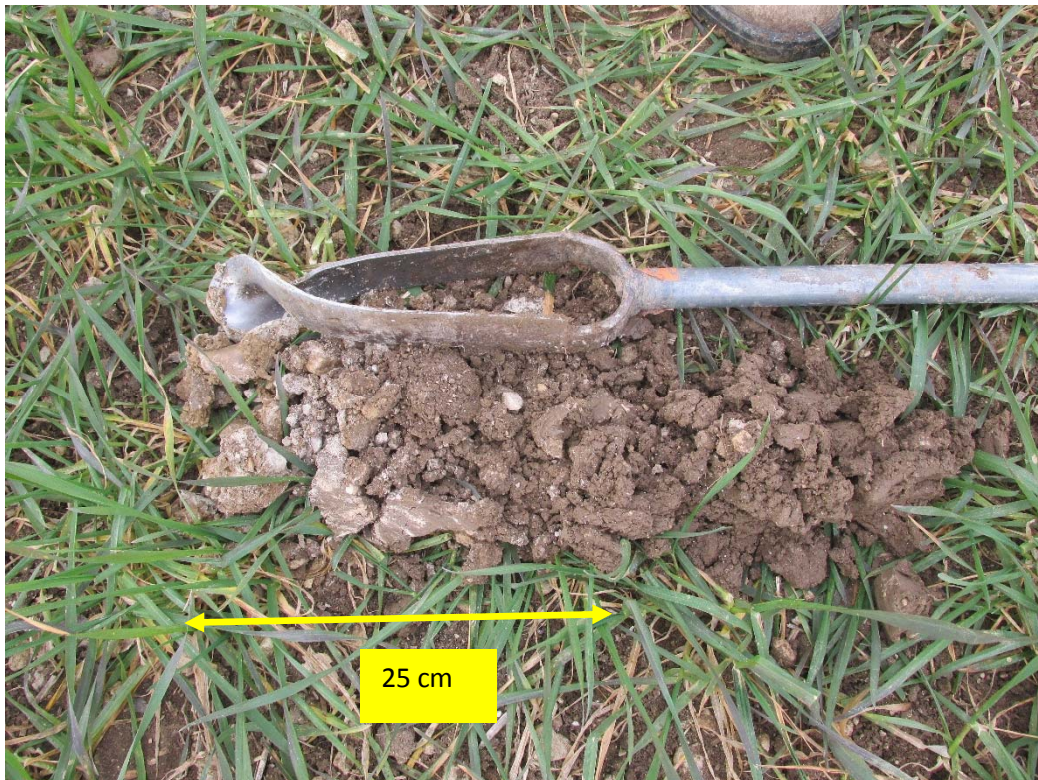
Stéphane GILBERT réalise le sondage n°2 dans le point le plus bas de la parcelle observé sur le terrain. Le carottage est interrompu à 50 cm du fait d'un refus de tarière. Le sondage met en évidence un sol argilo-calcaire de groie. En dehors des 10 premiers cms de sol un peu plus bruns, le profil réalisé est relativement homogène. Aucun éclaircissement particulier n'est observé en profondeur dans la matrice du sol. Seule la teneur en débris calcaires varie selon la profondeur du fait de la présence de la banche calcaire.

Figure 4 : Sondage n°2 réalisé dans l'emprise de la zone inondable

Clémence OLLIVIER conclut en la présence d'un sol non hydromorphe non caractéristique de zone humide.

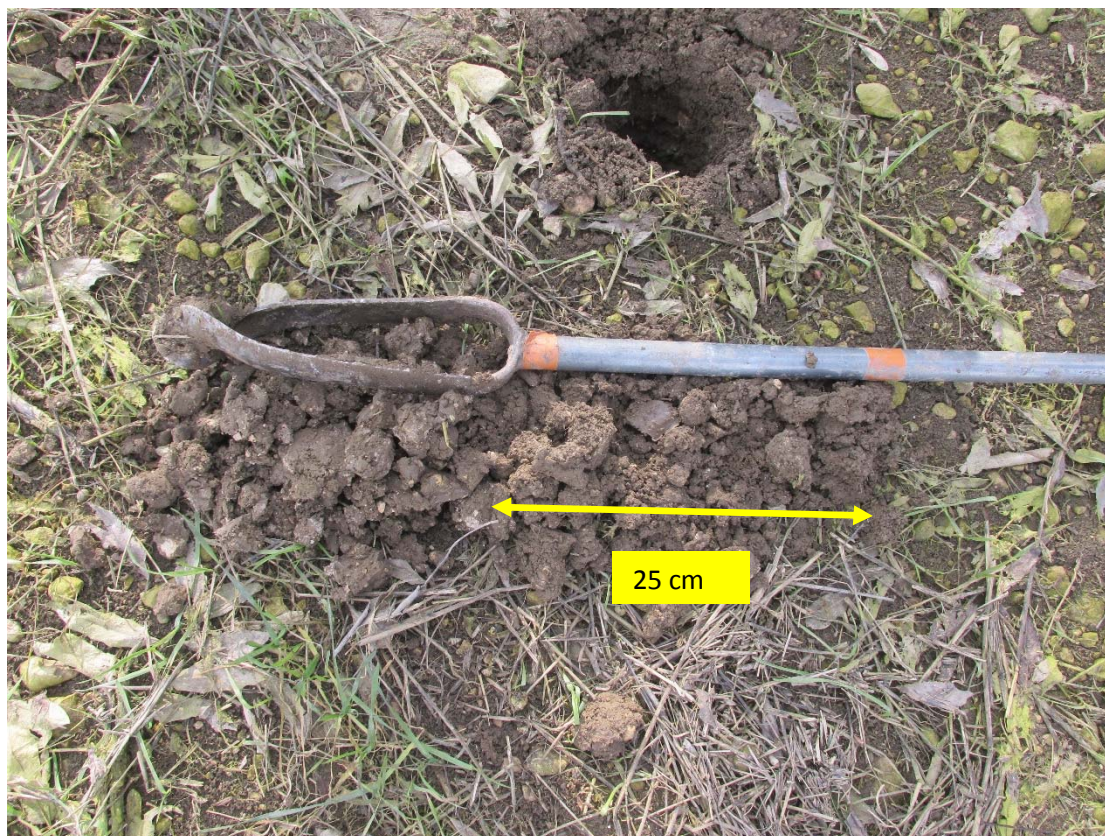
Le sondage n°3 révèle la présence d'un sol argilo-limoneux plutôt frais du fait du ressuyage probablement récent du terrain. La profondeur de sondage est de 50 cm limité par un refus de tarière observé à la même profondeur que pour le carottage précédent. La matrice du sol est plutôt brune, homogène avec des débris calcaires plutôt fins. Aucun trait d'hydromorphie n'y a été observé.

Figure 5 : Sondage n°3 réalisé dans l'emprise de la zone inondable

Clémence OLLIVIER conclut en la présence d'un sol non hydromorphe non caractéristique de zone humide.

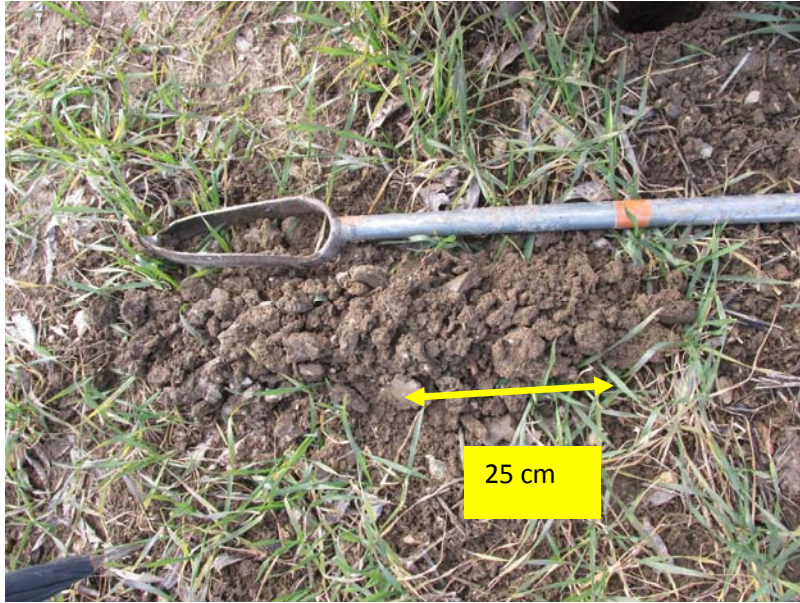
Un autre sondage complémentaire est réalisé dans l'emprise de la zone inondable qui constitue le point bas de la parcelle. Il révèle à nouveau la présence d'un sol de groie argilo-calcaire sans traits d'hydromorphie avec un refus de tarière aux alentours de 50 cm de profondeur.

Clémence OLLIVIER conclut en la présence d'un sol non hydromorphe non caractéristique de zone humide.

Figure 6 : Sondage n°4 réalisé dans l'emprise de la zone inondable

De façon plus générale, au regard des différents sondages réalisés, elle conclut au caractère non humide de la zone inondable des vallées au titre de l'arrêté du 24 juin 2008 modifié le 1^{er} octobre 2009. Des sondages complémentaires restent toutefois nécessaires au sud du lieu-dit la Grosse Pierre.

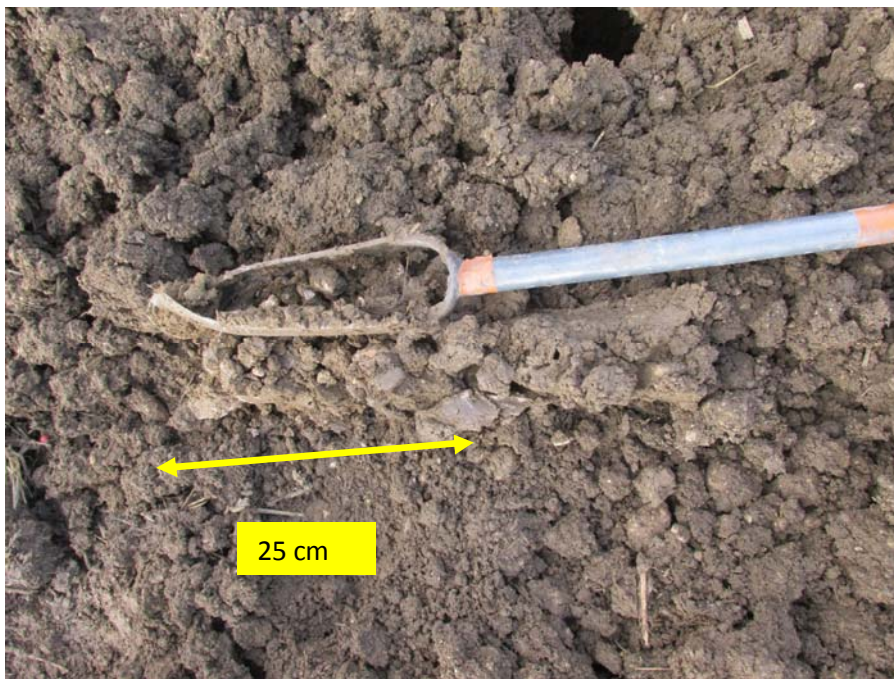
Stéphane GILBERT réalise un cinquième sondage sur cette parcelle. Le carottage révèle à nouveau la présence d'un sol argilo-calcaire de couleur brune typique des groies homogène, sans traces d'hydromorphie. Un refus de tarière est constaté à 40 cm.

Clémence OLLIVIER conclut en la présence d'un sol non hydromorphe non caractéristique de zone humide.

Figure 7 : Sondage n°5 réalisé en face de la zone inondable de l'autre côté du chemin des marées

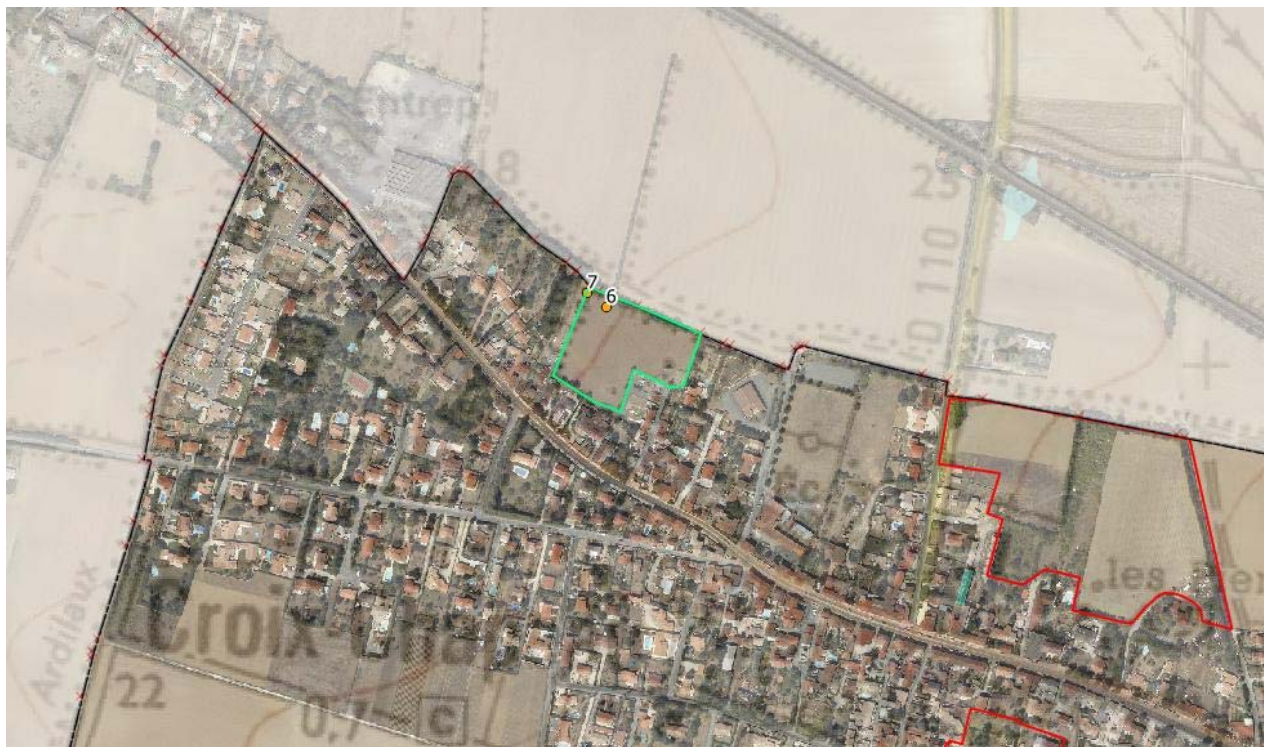
Secteur 2 : Nord-Ouest du bourg / limite La Jarrie (1 : 5000^{ème})

Après avoir réalisé une série de sondages dans le secteur des vallées, le groupe se rend sur une parcelle cultivée en limite de commune avec La Jarrie. Cette parcelle ressortait comme zone potentiellement humide dans la pré-analyse réalisée par le bureau d'études BIOTOPE, mais ne semblait pas humide pour les membres du groupe d'acteurs locaux. La présence de carrières en eau est signalée à proximité de ce secteur par M. RENARD.
